Dr. Szabó József Zoltán¹

REZGÉSCSÖKKENTÉS TENGELY-BEÁLLÍTÁSSAL²

REDUCTION OF VIBRATION WITH SHAFT ALIGNMENT METHOD

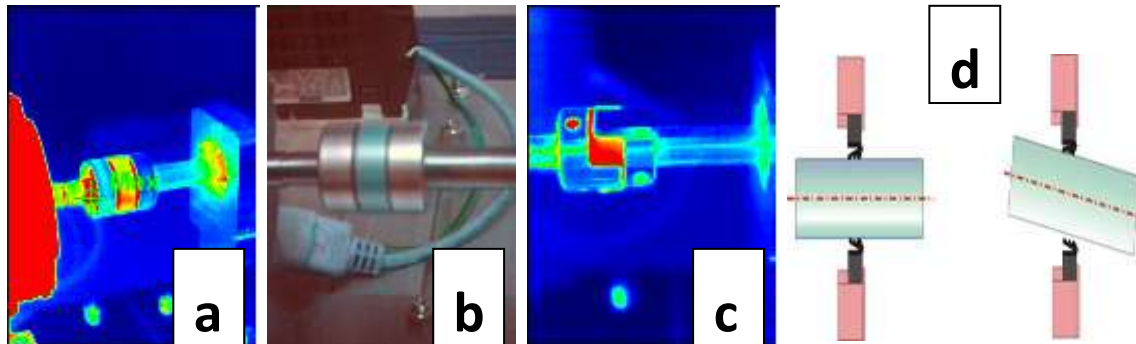
6. ábra Rotex tengelykapcsolós hajtás hőképe (a)

Fényképe(b), A tengelykapcsoló betét melededése(c), A tengely-beállítási hiba tömítés károsító hatása (d) [11]

Figyelembe kell még vennünk a károsító hatások elemzése kapcsán azt a tényt is, hogy a tengelykapcsoló felekkel összekényszerített ferdén álló tengelyek nem koncentrikusan helyezkednek el a tömítésekben sem. Ezt szemlélteti a 6. d. ábra, amelyen egy tömítés igénybevétele látható. A tönkremenetel folyamata ún. primer károsodásként gyors tengelykopással, a tömítés előregedésével és vetemedésével kezdődik, ebből következően idegen anyag (pl. por) jut a gép belsejébe, ez olajszennyeződést okoz, ami ún. szekunder károsodásként a belső gépelemek, csapágyak, fogaskerekek berágódásához vezet. [2][4]

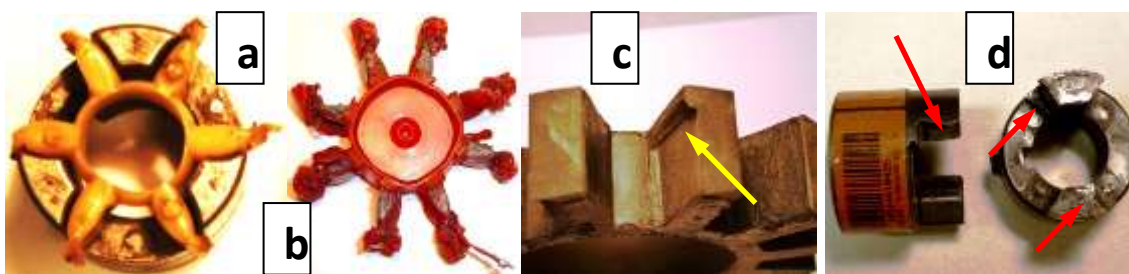
A tengelyek kitérő helyzetéből adódó deformációt a tengelykapcsolók rugalmas elemei veszik fel, amelyek a hővé alakuló deformációs munka következtében kilágyulnak, sőt akár el is olvadhatnak. A 6. b. ábrán példaként látható Rotex műanyag betétes tengelykapcsolók alkalmazásával a szerelésre, beállításra fordított idő jelentősen csökkenthető, azonban a műanyagok a hő hatására hamar kilágyulnak, amint azt a szakértői gyakorlatomból származó 7. a. 7. b. és 7. c. ábrák példái is mutatják. Amikor a betét elolvad és a tengelykapcsoló felek kisajtolják maguk közül a műanyagot, megkezdődik a fém részek kopása. Erre egy jellemző példát a 7. d. ábrán kísérhetünk figyelemmel, melyen nyilakkal jelöltem a kopás helyét.

7. ábra Műanyag tengelykapcsoló betétek (a,b,c) és tengelykapcsoló agy (d) károsodása [11]

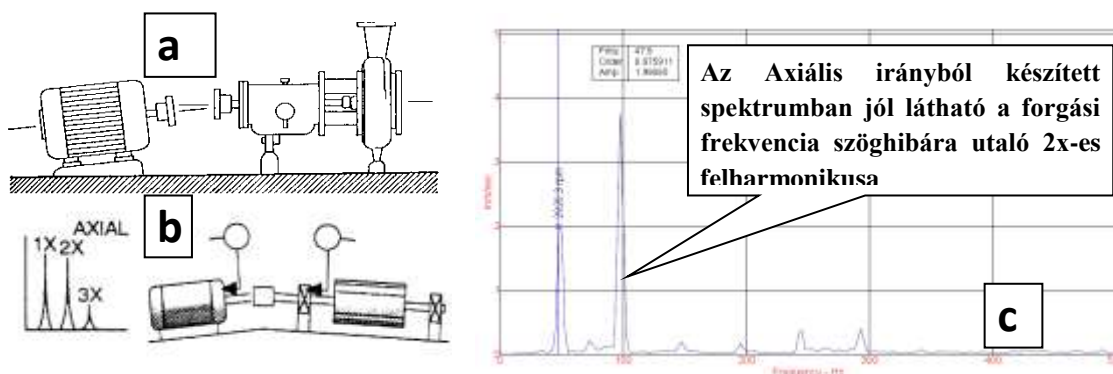
8. ábra A szöghiba sematikus ábrája [4] (a). Jellegzetes spektrumképe, [5] (b).

Egy általam mért centrifugál szivattyú szöghibára utaló axiális rezgésebbesség spektruma (c) [11]

ritka, a 3x-os frekvencián, vagy az ezeknek egész számú többszöröseinél jelentkező magas amplitúdó sem. A hiba tökéletes azonosítása a 2x-es axiális felharmonikus 180°-os fázisszög különbségével lehetséges. A szöghiba megjelenésére mutat példát az 8.c. ábra, melyen egy szeszipari centrifugál szivattyú tengelykapcsoló felőli motorcsapágyának axiális irányból készített rezgésebbesség spektrumképe látható. A szivattyún lézeres tengelybeállító készülékkel is azonosítható volt a megengedhetőnél nagyobb mértékű szöghiba jelenléte. [5]

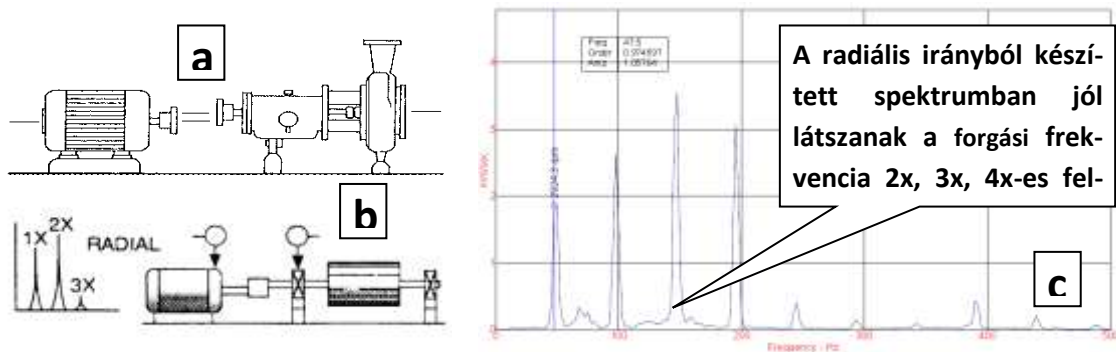
9. ábra A párhuzamos eltérés sematikus ábrája[4] (a), Jellegzetes spektrumképe[5] (b), Egy általam mért centrifugál szivattyú párhuzam hibára utaló axiális rezgésebbesség spektruma(c) [11]

Ipari gyakorlatomból a párhuzamos tengely-beállítási hiba megjelenésére az 8. c. ábrán mutatok példát, melyen szintén egy centrifugál szivattyú tengelykapcsoló felőli motorcsapágyának radiális irányból készített rezgésebbesség spektrumképe látható. A szivattyún lézeres tengely-beállító készülékkel azonosítható, a megengedhetőnél nagyobb párhuzamos eltérés volt. [7]

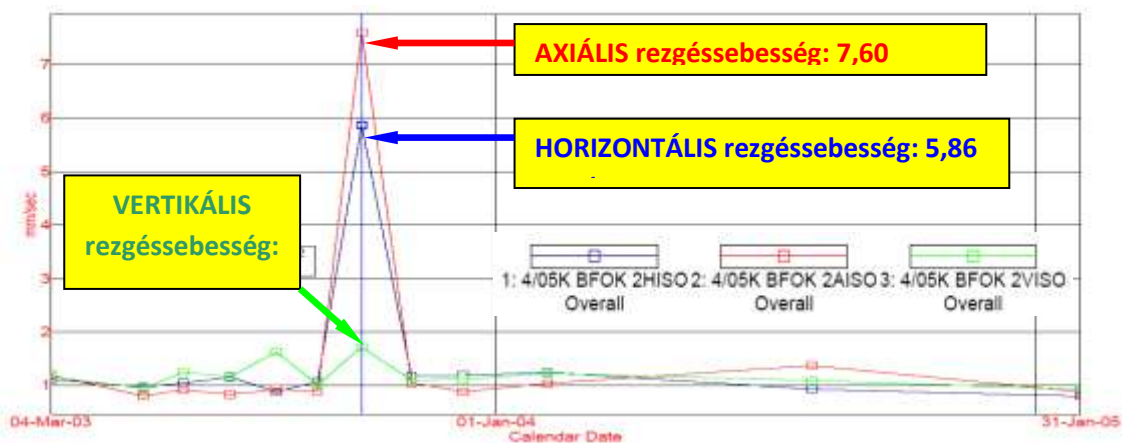
13. ábra A vákuumszivattyú kuplung felőli motorcsapágyának vízszintes, függőleges és axiális rezgésebbesség mérési eredményei, RMS „overall” értékek a 10-1000 Hz frekvencia tartományban[11]

A 13. ábra rezgésmérési trendjén látható időszakban a gépen több éven át, havi, majd negyedéves gyakorisággal rendszeresen végeztem rezgésdiagnosztikai állapotfigyelést a vezetésem alatt álló Mc. Method Műszaki Szolgáltató Betéti Társaságon keresztül. A vákuumszivattyú rezgésmérése a 12. c. ábrának megfelelően, a motor és a szivattyú csapágyazási helyein vízszintes (HOR), függőleges (VER) és axiális (AXI) mérési irányokban történt. A rezgésmérés során ugyanazon műszerbeállításokkal a ugyanazon mérési helyeken a mechanikus hibák kimutatására szolgáló rezgésebbesség, valamint a csapágy elhasználódásra utaló rezgésyorsu-

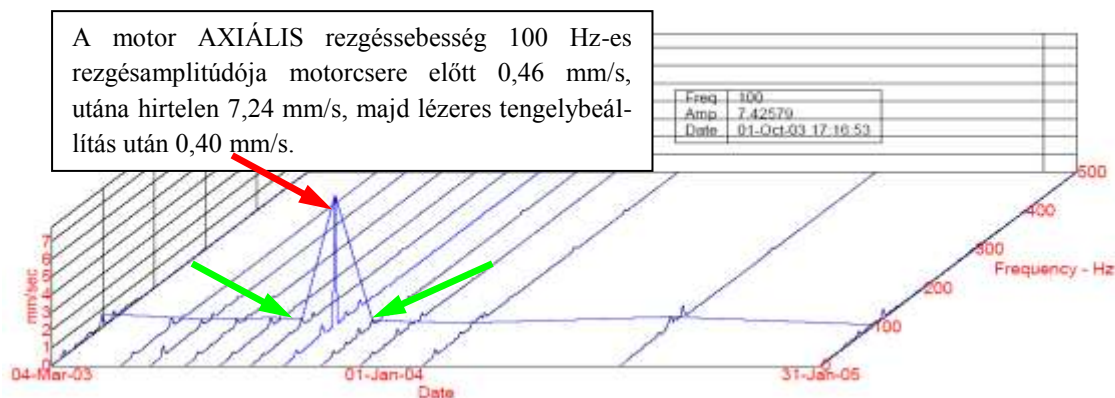
14. ábra A motor tengelykapcsoló felőli csapágyának axiális (2AXI) rezgésebbesség spektrumon belüli változásait bemutató "palogram" diagram [11]

A berendezés tartósan elfogadható rezgésszinten üzemelt, (melyet a 13. ábra trendjén és a 14. ábra „Palogram” diagramján figyelemmel kísérhetünk) egészen addig, míg a gépen 2003 szeptemberében egy elektromos probléma, motor forgórész tekercs szakadás miatt, motort nem kellett cserélni.

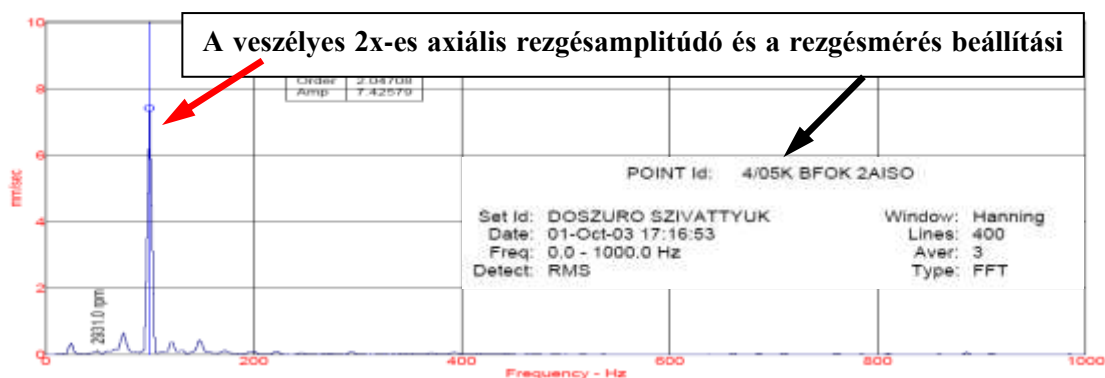
15. ábra A tengely-beállítási hibára utaló veszélyes (7,42 mm/s) axiális rezgésebbesség amplitúdó [11]

Az szokásos októberi ellenőrző rezgésmérés során a szivattyú tengelykapcsoló felőli csapágyain veszélyes rezgésnövekedést diagnosztizáltam, melynek valószínűsíthető oka az volt, hogy a csere során a szakemberek nem gondoltak a pontos tengelybeállítás fontosságára, így hirtelen jelentős rezgésebbesség növekedés jött létre axiális és horizontális mérési irányban.

ban a rezgésebesség RMS⁶ „overall” értékének nem kielégítő értéke 2,8 mm/s, a veszélyes szint határa 7,1 mm/s. [10] Ez alapján megállapítottam, hogy a rezgések veszélyes nagyságúak, ezért azonnali beavatkozásra van szükség. A rezgésspektrumok kiértékelése során kimutattam, hogy a spektrumon belüli rezgésnövekedés axiális irányban a 2x-es forgási frekvencián következett be, amely alátámasztotta a vízszintes tengely-beállítási hiba diagnózisát.

Természetesen sürgős egytengelyűség ellenőrzést javasoltam, melyet hamarosan végre is hajtottunk egy COMBI-LASER típusú tengelybeállító készülék segítségével. A tengelybeállítás során a műszer horizontális irányban 0,3 mm-es párhuzamossági, illetve 0,48/100 mm-es szöghibát mutatott ki. Az 1. táblázat alapján ez egyértelműen alátámasztotta a veszélyes szöghiba rezgésspektrum alapján diagnosztizált szimptomáit. Mivel viszonylag kis gépről volt szó a hibát kb. egy óra alatt sikerült megszüntetni, ami a műszer fel és leszerelését is tartalmazta.

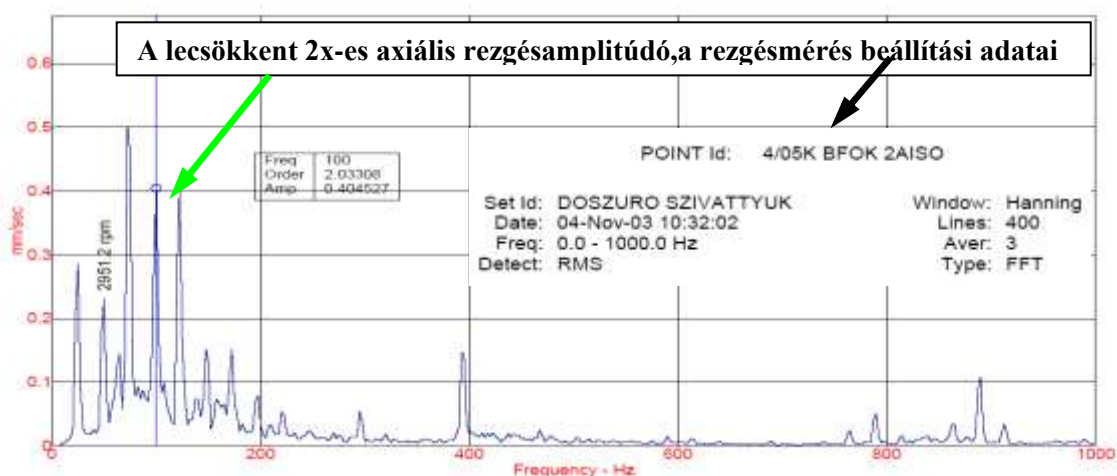
16. ábra A tengely-beállítási hiba megszűnésére utaló 0,40 mm/s axiális rezgésebesség amplitúdó [11]

A beállítás után az ellenőrző rezgésmérést elvégezve megállapítottam, hogy a hiba kiküszöbölése tökéletesen sikerült. Ezt mutatja a 13. ábra trendje, a 14. ábra „palogram” diagramja, melyekben jól látszik a beavatkozás előtti és utáni amplitúdó változás. A 16. ábra spektrumképe mutatja, hogy a 100 Hz-es 2x-es rezgésebesség amplitúdó 7,42 mm/s-ról 0,40 mm/s-ra csökkentésével a gép műszaki állapotát sikerült megfelelő szintre visszaállítani.
