## NAGYSZABÁSÚ ROBBANTÁSOS MERÉNYLETEK JELLEMZŐI A KÖZEL-KELETI HADSZÍNTEREK ALAPJÁN<sup>3</sup>

### **PROPERTIES OF SVBIED ATTACKS AND RELATED BUILDING DAMAGES BASED ON MIDDLE EAST CONFLICTS**

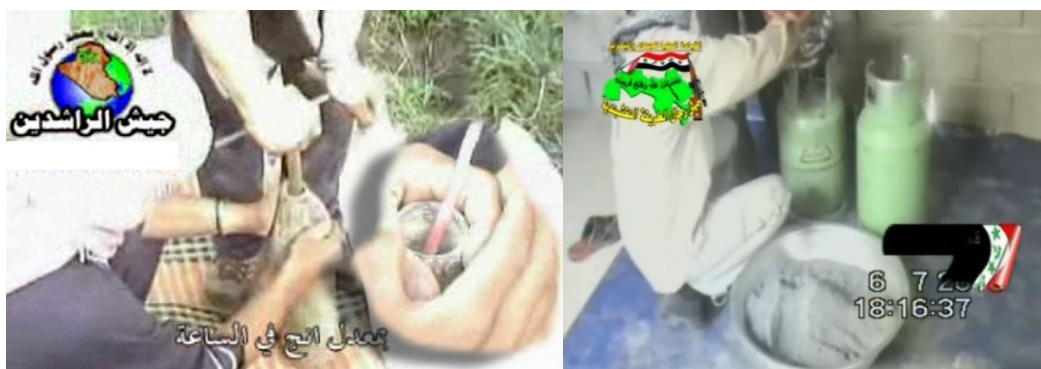
2. ábra Tüzérségi lövedékek és gázpalackok átalakítása IED-vé - Irak

Mind a három felsorolt térségben a háborúkat megelőző időszakban a szovjet haditechnika volt elterjedt, így a háború megindulásakor ezek a hadianyagok váltak a merénylők számára elérhetővé. Az aknagránátok és tüzérségi löszerek mellett házilag készített robbanóanyagok is alkalmazásra kerülnek. A házi készítésű robbanóanyag inkább a hadianyag bombává alakításában játszik szerepet. Az aknagránátokból kiszerelik a gyújtót és az indítótöltetet, majd furatot készítenek a robbanóanyagba. A furatba robbanó gyújtózsínort helyeznek, majd a meglévő ürt a házi készítésű robbanóanyaggal töltik ki (2. ábra). Az így elkészített aknagránátokat robbanó gyújtózsínórral sorba kötve tetszőleges tömegű robbanószerkezet alakítható ki, mely önmagában is komoly repeszhatást tud kifejteni.

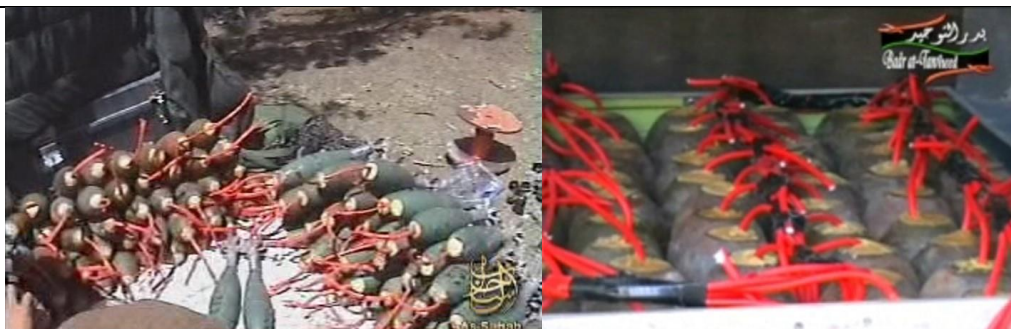
3. ábra Átalakított, sorba kötött aknagránátok - Afganisztán

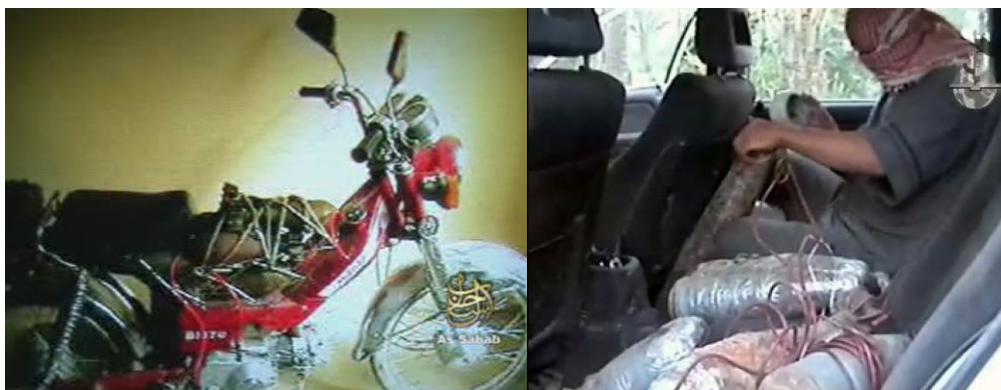
4. ábra Átalakított, sorba kötött aknagránátok - Afganisztán

Az átalakított robbanófejek nagy mennyiségben elrejthetők egy autóban, de néhány darab még motoron is elrejthető (4. ábra). Teherautók esetében (5-6. ábrák) már nehezebb a plató vagy billenecs tartalmának elrejtése, tehát könnyebben ki is szűrhető egy esetleges idő előtti igazoltatás vagy ellenőrzés alkalmával.

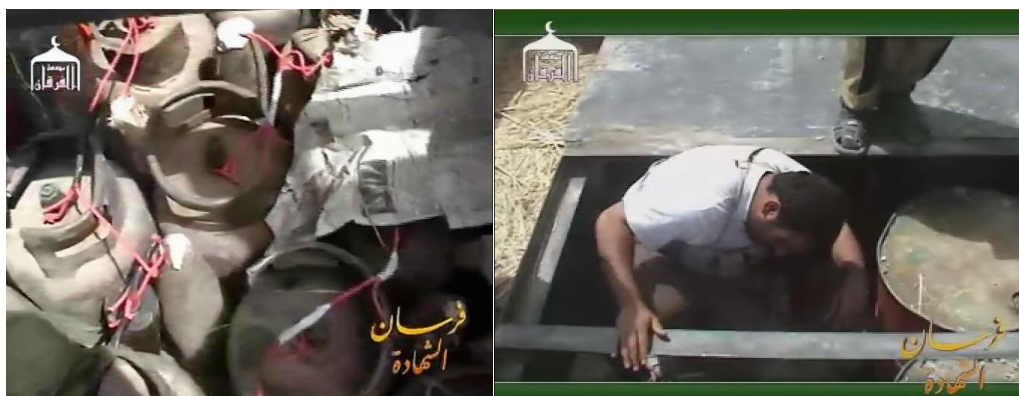
2. ábra Teherautó platóján elhelyezett gázpalackok, ANFO hordók - Irak

Szintén megtalálható a könnyen elkészíthető ANFO is az autóbombákban (5-6. ábrák), valamint felbukkan a páncélozott járművek elleni alkalmazásra gyártott akna is, de ezt gyakrabban alkalmazzák útmenti robbantások során (IED). A terroristák célja a minél nagyobb pusztítás elérése, ezért gyakran helyeznek el gázpalackokat, gyúlékony anyagokat a járműben (5. ábra).

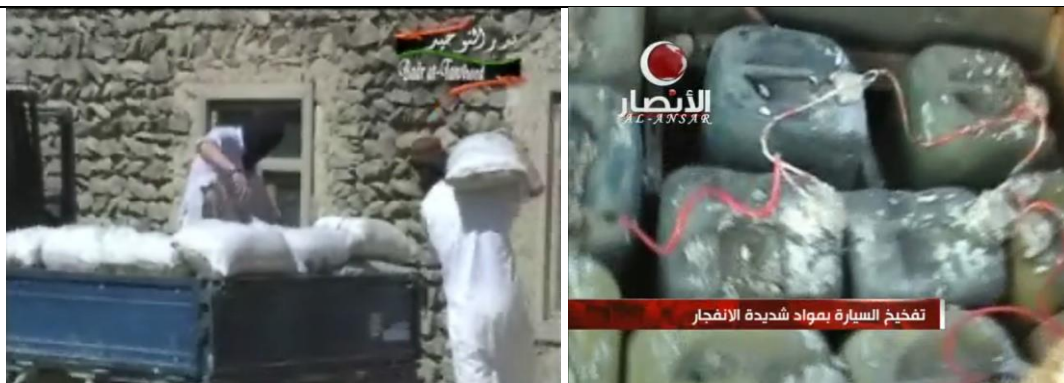
6. ábra ANFO zsákok, és kannák kisteherautók rakterében - Afganisztán, Irak

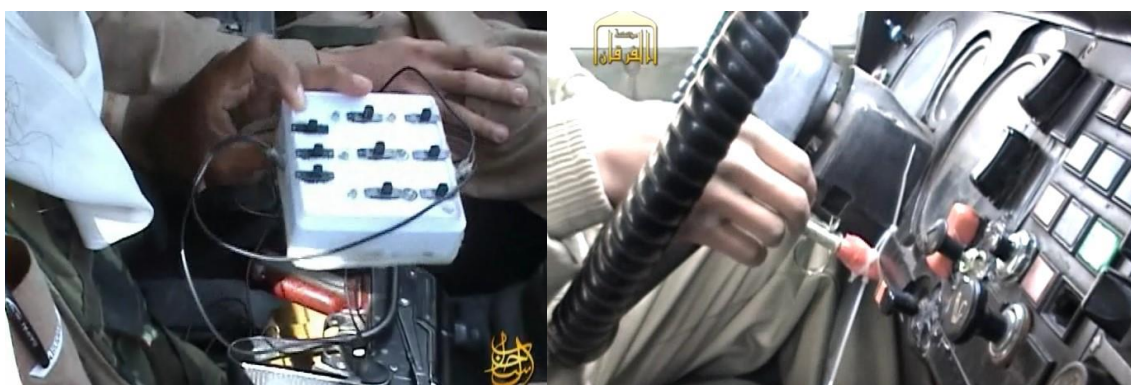
7. ábra VBIED-t detonáló elektromos kapcsoló az utastérben - Afganisztán, Irak

A robbanóanyag detonálása előre elkészített elektromos kapcsolóval történik (7. ábra), ami a robbanó gyújtózsínőn keresztül közel egyszerre hozza működésbe az elkülönített, sorba kötött tölteteket.

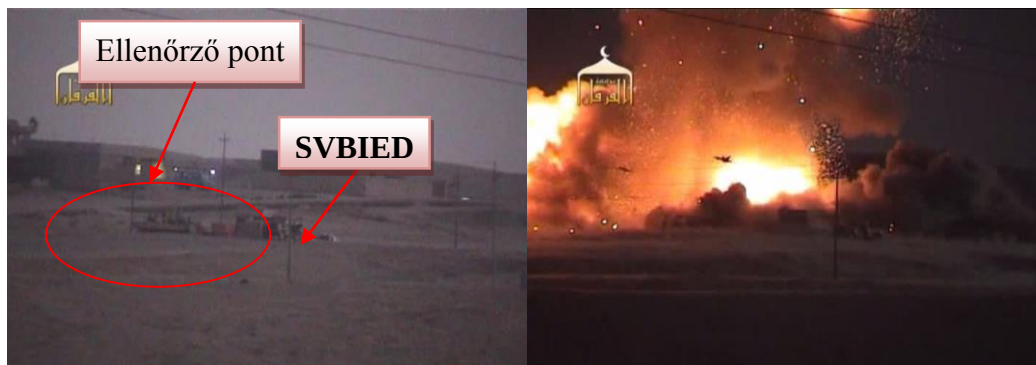
10. ábra Védtelen ellenőrzőpont ellen elkövetett SVBIED támadás - Irak

Más esetekben – főleg épületek ellen – közös jellemzője a támadásoknak, hogy a támadó a járművet a saját lábán a célpont közelébe igyekszik vezetni, majd detonálni azt. Ez történhet a meglepetés erejével, figyelem eltereléssel, lassan és gyorsan is. A felvételekből kitűnik, hogy a védett objektum környezetének kellő védelme, lezárása életbevágóan fontos. Mi sem támasztja ezt jobban alá, mint azok a felvételek, melyeken a támadó kihasználva az objektum védtelenségét, a meglepetés erejével nagy sebességgel közelít, és szinte közvetlen közelségből detonál

(10. ábra). Bár az esetekről konkrét beszámolók nem maradtak fent, illetve a szerző által nem ismeretesek, a robbanás közelségének jelentőségét ismerve, - de szemléletből is - eldönthető, hogy valószínűleg nemcsak az épületben, hanem a páncélozott járművekben tartózkodók életébe is került a szükséges védelem kialakításának elmulasztása.

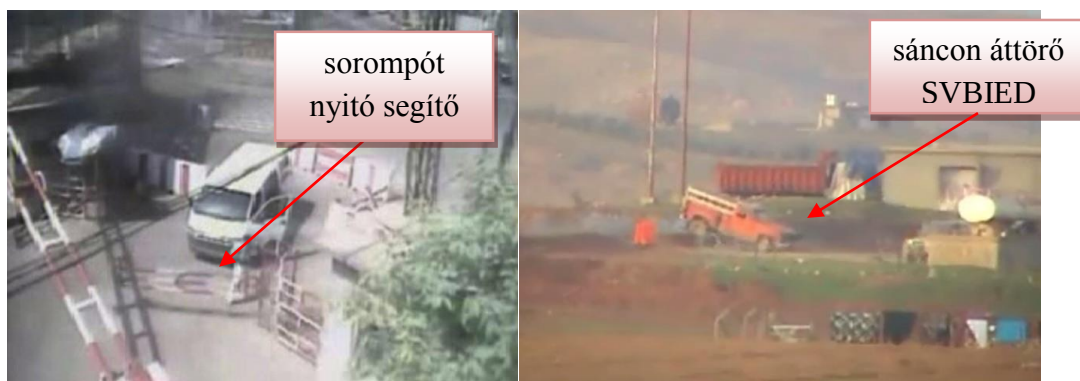
11. ábra A merénylet áttöri a védelmi vonalat - Afganisztán, Irak

Vannak esetek, amikor az objektum védelme hatásosnak bizonyul, és a terrorista elakad, mielőtt közel kerülne az objektumhoz (12. ábra). Ezekben az esetekben a támadás célpontjául szolgáló objektum lényegesen kisebb károkat szenved. Más esetekben megfigyelhető a merénylet jól megtervezett jellege: a merényletnek társai vannak, akik segítik az objektumhoz való közelebb jutását. Ez történhet az imént említett módon, egy „faltörő kosként” előre küldött autóval, de történhet úgy is, hogy az úton elhelyezett barikádokat kézi erővel távolítják el (11/a. ábra). Ha a védelmi rendszer kialakítására nem fordítottak elég időt és energiát, akkor az szükség esetén nem látja el feladatát, és a támadó akár segítség nélkül is át tud rajta hatolni a gépjárművel (11/b ábra).

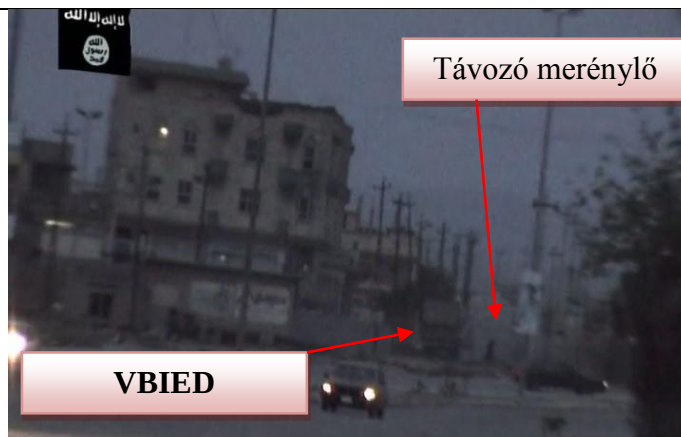
14. ábra Célpont mellé parkolt VBIED-vel kivitelezett támadás - Irak

Az eddig említett módszerek vegyes alkalmazása történt 2009-ben az Iraki Hadsereg egyik épülete ellen (14. ábra). A támadónak sikerült a teherautót leparkolni a támaszpont előtt, és épségben távozott, majd a többi támadó a kézfegyverekkel indított támadással menekülésre kényszerítette a bent tartózkodókat, és távirányítással robbantották fel a teherautót.

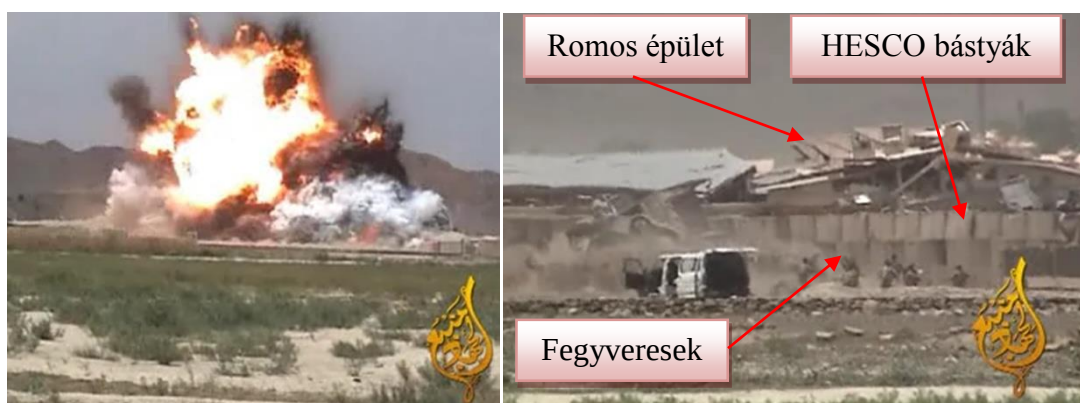
153. ábra A salerno támaszpont ellen elkövetett robbantás, jobbra a romok mellett behatolni készülő fegyveresek

Kiemelendő példa a robbantás utáni fegyveres támadásra a 2012 június 1-én az Afganisztán és Pakisztán határán fekvő Salerno támaszpont elleni támadás (15. ábra). A tálib fegyveres csoport külön erre a támadásra lett felkészítve, és szervezeten tucatnyi fegyveressel hatoltak be a bázis területére a robbantás után. A támaszponton lévő katonák lélekjelenlétének köszönhetően a kibontakozó heves tűzharcban végül végeztek a támadókkal. Bár az első jelentések arról számoltak be, hogy a támadást áldozatok nélkül visszaverték, később korrigáltak, és 2 halottat, valamint több tucatnyi sebesültet jelentettek.

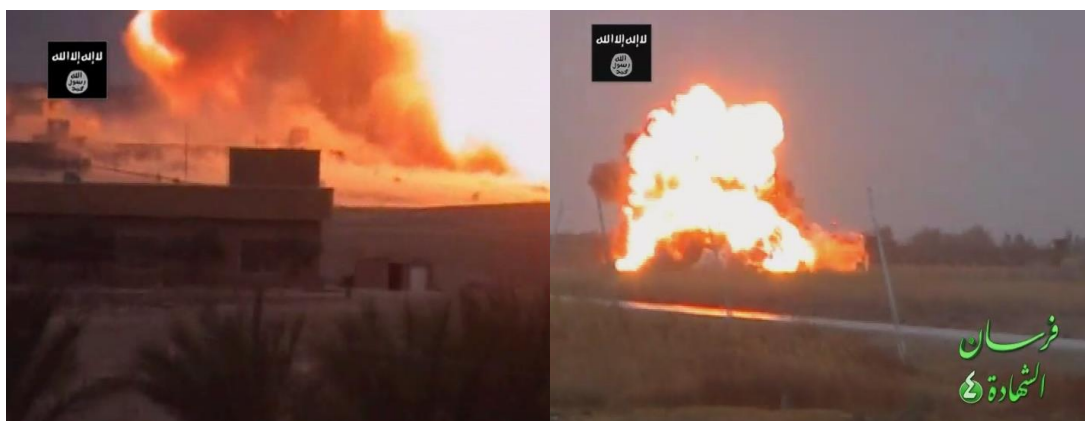
164. ábra Gyúlékony anyagokkal szerelt SVBIED-k robbanásai - Irak

Ezekben az esetekben a lökéshullám által kiváltott hatások kisebbek, a legtöbb kárt a tűz okozza, és az emberekre is külön veszélyt jelent a megégés. Az ilyen robbanások jellemzője a kisebb lökéshullám, és a robbanást követő látványos lángok (16. ábra).

Bár a robbanóanyagok kémiai reakciója során is keletkeznek lángok, az ilyen robbanásokat jellemző nagy lángcsóvák ezzel nem összetéveszthetők, a nagy láng egyértelműen az éghető anyagok belobbanását jelzi. Megjegyzendő, hogy a jármű tankjában mindig van üzemanyag, ami lángra kap a robbanáskor, de ez elhanyagolható a sok külön elhelyezett éghető anyag belobbanásához képest. Épületeink védelme során figyelmet kell tehát szentelni a robbanás elleni tervezés mellett a tűzvédelmi szempontoknak is.

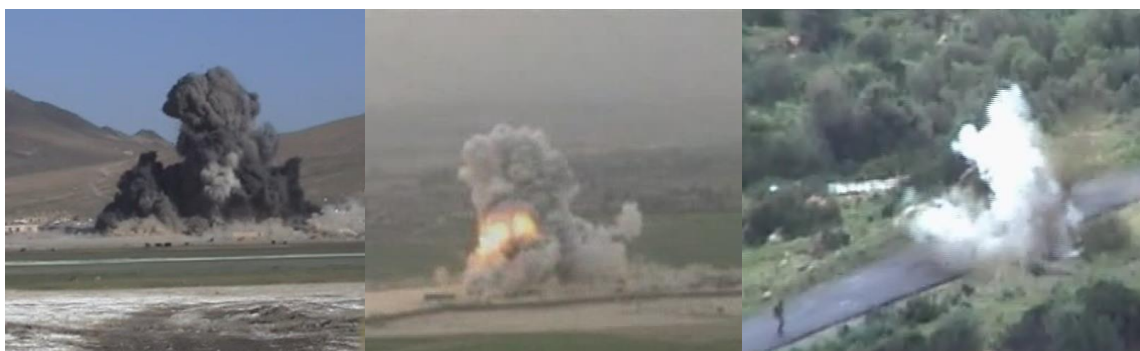
17. ábra TNT, ANFO, és házilag készített robbanóanyagok különböző színű robbanásai

A robbanás látványából hozzávetőlegesen következtetni lehet a felhasznált robbanóanyag összetételére is. A negatív oxigén egyensúlyú robbanóanyagok (tipikusan a TNT ilyen) fekete füsttel robbannak, míg az általában használt házilag készített robbanóanyag (ANFO, HMX, TATP) szürkés, vagy fehér füstöt produkálnak a robbanás során (17. ábra).

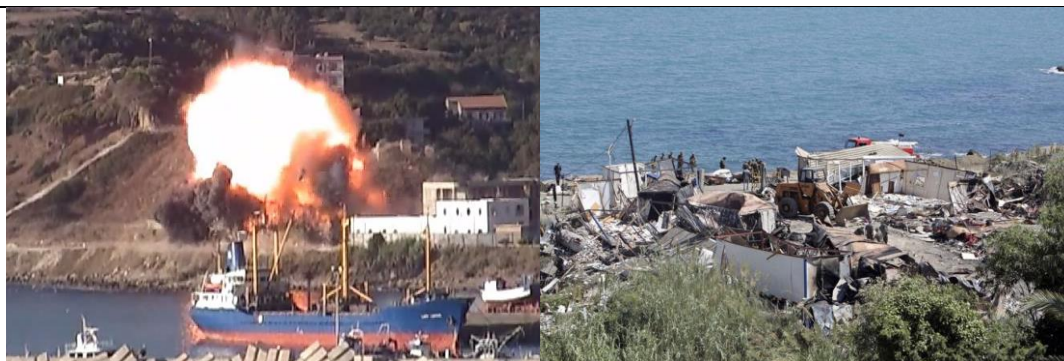
19. ábra A Dellys-i kikötőben történt robbantás és a maradványai - Algéria

Az Algéria északi partjainál fekvő Dellys városában 2007 szeptember 8-án történt támadás célpontja a partiőrség volt (19. ábra). A felvételen jól kivehető, hogy az objektumot mindössze egy gyengén zárt kapu védte a támadótól, amit a gépjárművel könnyedén át is szakított. A kis méretű könnyűszerkezetes építmények darabokra szakadva repültek a levegőbe. A támadás – amelyhez házi készítésű robbanóanyagot és egy gáztartályt használtak fel – 30 halálos áldozatot és 47 sebesültet hagyott hátra. Az áldozatok magas száma mutatja, hogy a robbanás közelsége még egy gyengébb robbanószerkezet hatását is jelentősen megnöveli.

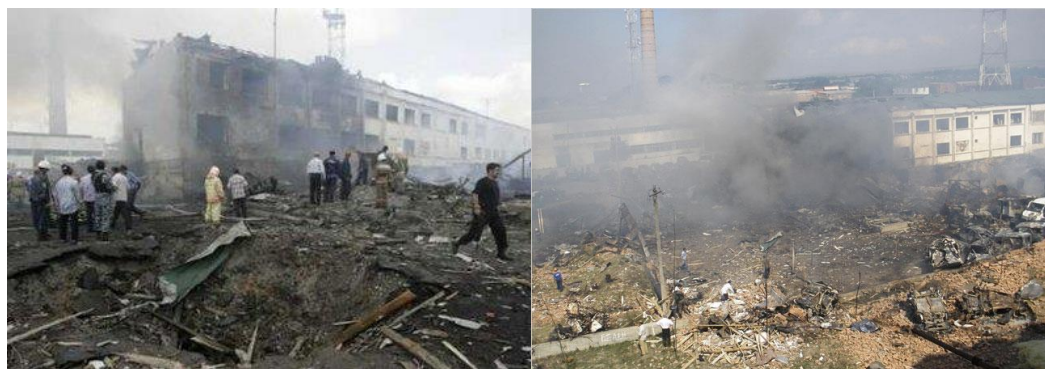
20. ábra A nazrani rendőrség romjai a merénylet után - Oroszország

2009 augusztus 17-én az Ingusföld központjának számító Nazran város rendőrsége ellen követtek el öngyilkos merényletet (20. ábra). A rendőrség védelme több ponton is elégtelennek bizonyult. A kapu gyengesége miatt a támadó gond nélkül tudott az objektum belső területére kerülni, majd a robbanás hatását tovább erősítette az, hogy a rendőrsőn - nem kellő biztonsággal - tárolt robbanóanyag is detonált a robbanás hatására. A támadást bemutató felvételeken a járműben hordók láthatók, ezért valószínűsíthető, hogy ANFO-t használtak a támadás során. A jelentések szerint 400 kg TNT egyenértékű robbanóanyagot használtak fel [9]. Ez nem számít nagy mennyiségnek, de ismét kiemelendő, hogy a robbanás közelsége miatt nagy számú áldozatot követelt. A robbanásban a rendőrség tetőszerkezete teljesen megsemmisült, és a nyílászárók is beszakadtak. Szintén betörték a környező épületek ablakai is, valószínűleg ez okozta a sérültek nagy számát. Ugyanakkor a rendőrség épületében a felvételek és fényképek alapján komoly szerkezeti kár nem történt. A támadásban 25-en veszítették életüket, és 164-en sebesültek meg. Szintén érdemes rámutatni, hogy a felvétel végén látható a képeken, hogy a robbanás a téglából épült, objektumot határoló védőfalat teljesen lerombolta, az semmilyen védelmet nem nyújtott.

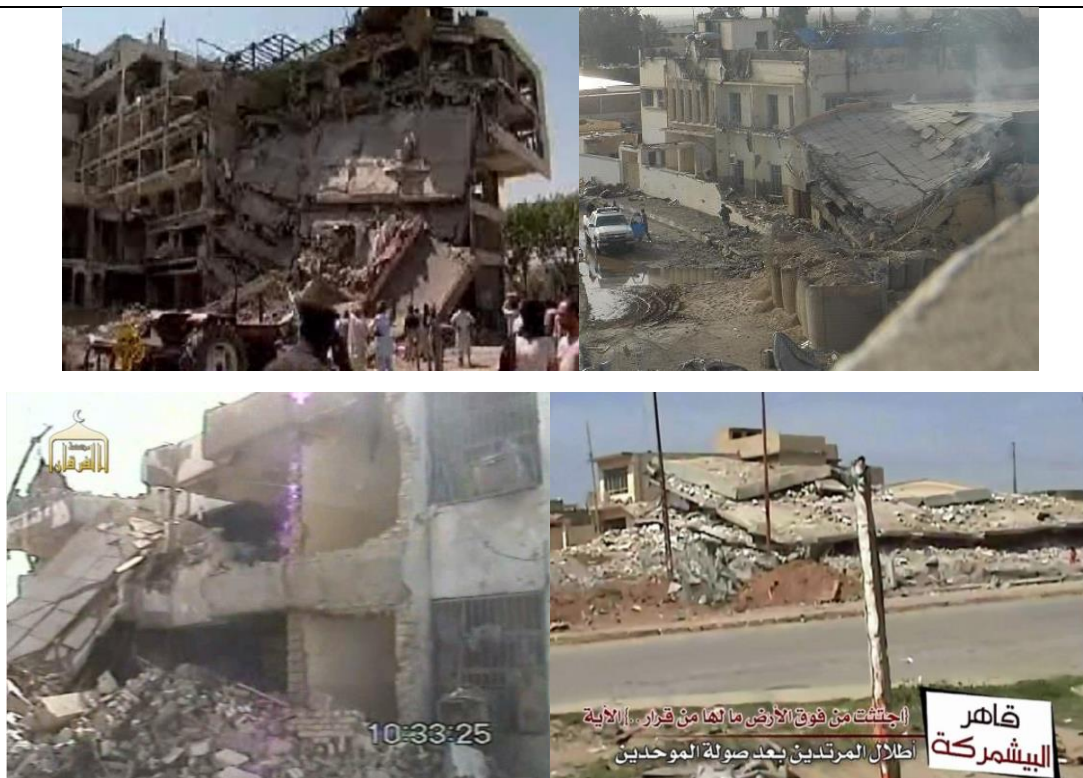
215. ábra Közvetett módon összeomlott épületek - Afganisztán, Irak

Számos felvétel tanúskodik arról, hogy az épületek a robbanás hatására az ún. közvetett összeomlás (progressive collapse) folyamatával mennek tönkre. Ez azt jelenti, hogy a robbanás nem globálisan az egész épületet - és annak merevítő rendszerét - terheli túl, hanem a robbanáshoz közel eső gyenge szerkezeti elemeket teszi tönkre. Amennyiben ezek a szerkezeti elemek teherviselőek voltak, akkor a hiányuk miatt a maradék statikai váz az önsúlya alatt állékonyságát veszti. Jellemzően a falazott szerkezetek hajlamosak teljesen tönkremenni, és ezzel elindítani a követett összeomlás folyamatát. Több támadás után a romokról készült felvételeken falazatok darabjait látni, ebből következtethetünk az épület eredeti anyagaira.

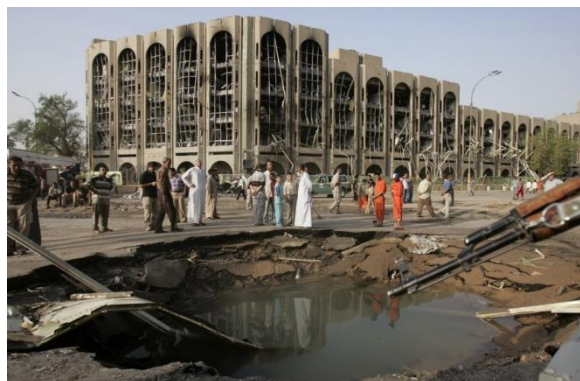
22. ábra A támadás során a kráterben a közművek is megrongálódhatnak - Irak

A nagy erejű robbanásoknál tekintélyes méretű kráterképződés figyelhető meg, amely lakott környezetben a közművek mélységét is meghaladhatja. Erre utalnak a helyszíneken látható vízzel telt robbanási kráterek, pl. a 2009-es Iraki Igazságügyi Minisztérium ellen elkövetett merénylet esetében is (22. ábra).

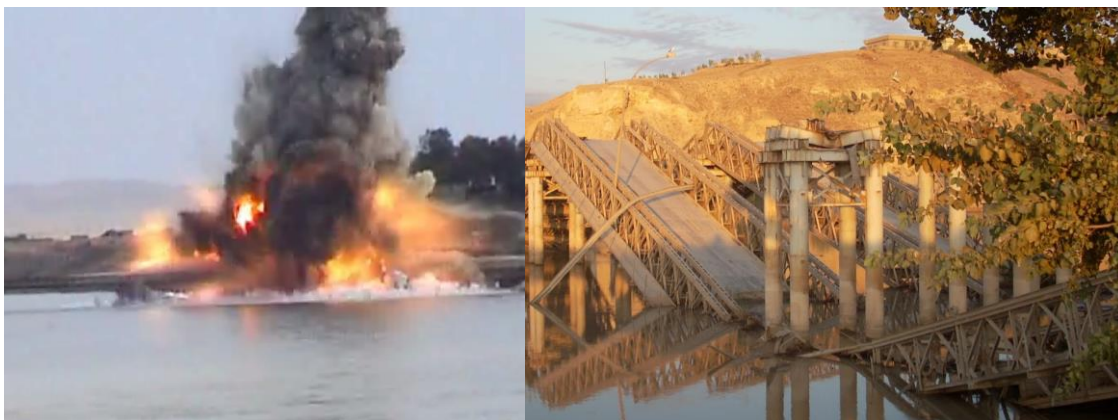
23. ábra A Moszul térségében lévő Tigris hídon történt robbantás

A nagy fesztávok miatt a hidak különösen érzékenyek a közeli robbanásokra. Az általános tönkremeneteli forma a pályalemez főtartókkal együtt való merevtestszerű elválása a támasztól. Ez a jelenség olyan támadásoknál is megjelenik, ahol a hídpályán történik a robbantás, és olyan esetben is, amikor a híd mellett, alatt, vagy a hídfőnél lévő ellenőrzőpontnál robbantanak. A 23. ábra a Tigris folyó felett Al-Ruhaiya-nál ítévelő hidat mutatja. Ezt a hidat kettős támadás érte, a második támadás a hídfőnél felállított ellenőrzőponton történt, kihasználva az ellenőrzőpont személyzetének zavartságát és meglepettségét. A támadás utáni fotón látható a pillérnél lévő támaszoknál a keresztartók milyen defomációkat szenvedtek az elképesztő erejű lefelé ható

nyomás hatására.

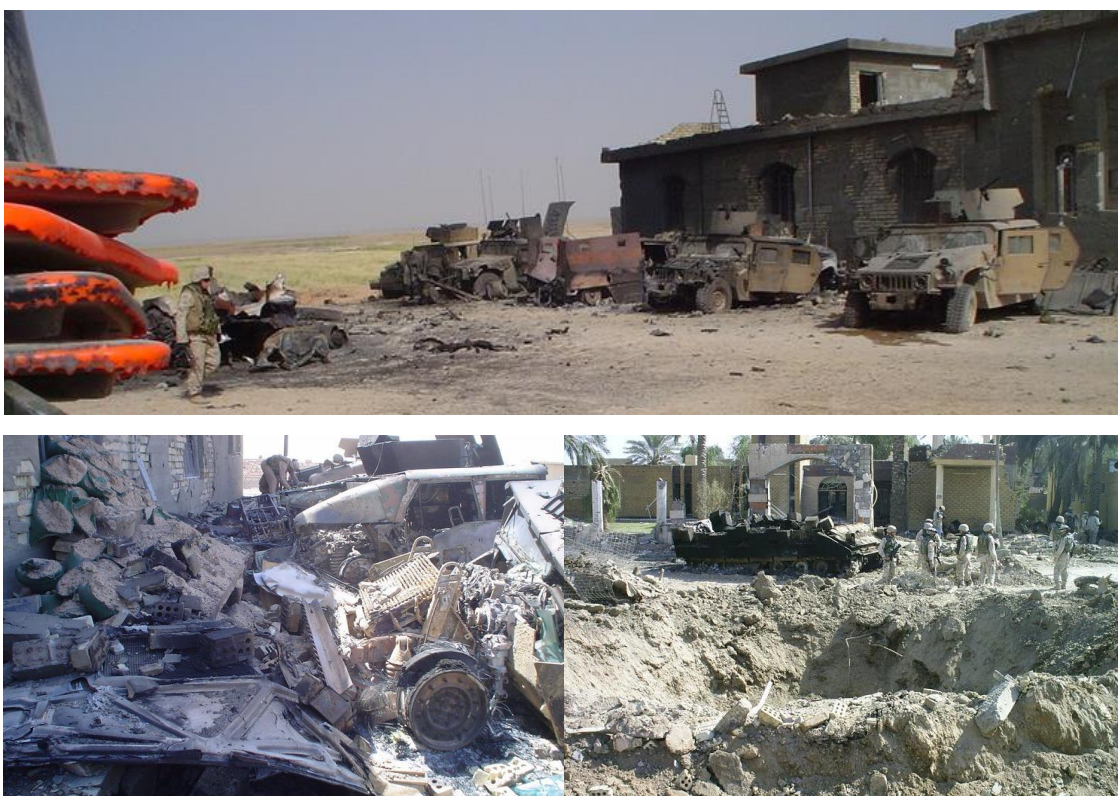
246. ábra Robbanás közvetlen közelében lévő kiégett/megrongálódott páncélozott járművek - Irak

A robbanásoknak nem csak az épületre, hanem az udvaron álló gépjárművekre gyakorolt hatására is figyelemmel kell lenni. A SVBIED-s támadás nem hasonlítható az aknára futás, vagy IED-s támadás hatásaihoz, mert más a térbeli helyzete a járműhöz képest, de az igazi veszély a lökéshullám hatása mellett a kiégés. A 24. ábrán látható, hogy az udvaron lévő páncélozott gépjárművek kiégtek, megsemmisültek, míg az épület tartószerkezete egészben maradt.

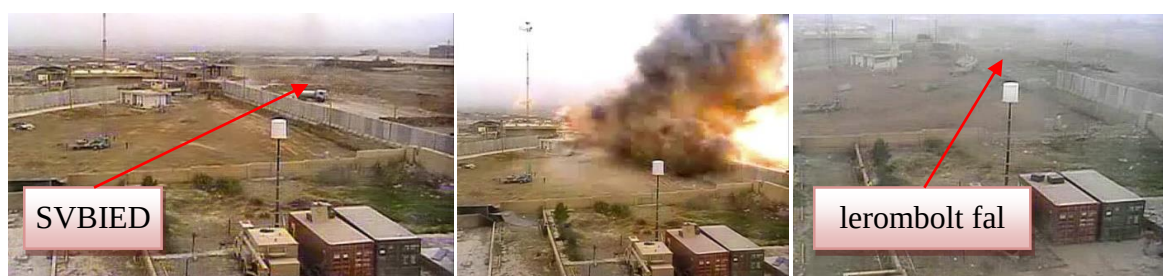
25.7 ábra T-Wall típusú vasbeton védőfal tönkremenetele - Irak

A 25. ábrán egy 2008-ban történt, iraki támaszpont elleni támadást láthatunk, amelynek a vasbeton panelekből felállított védőfala többek közt robbanásvédő szerepet is hivatott ellátni. A felvételeken a támadók és a támaszpont felvételei is láthatók. A támaszpont biztonsági kamerájának

felvételén látszik a legjobban, hogy a fal megsemmisül a robbanás következtében, nem lát el lökéshullámot eltérítő szerepet, sőt, a darabjai komoly repeszhatást jelentenek a bázis területén.

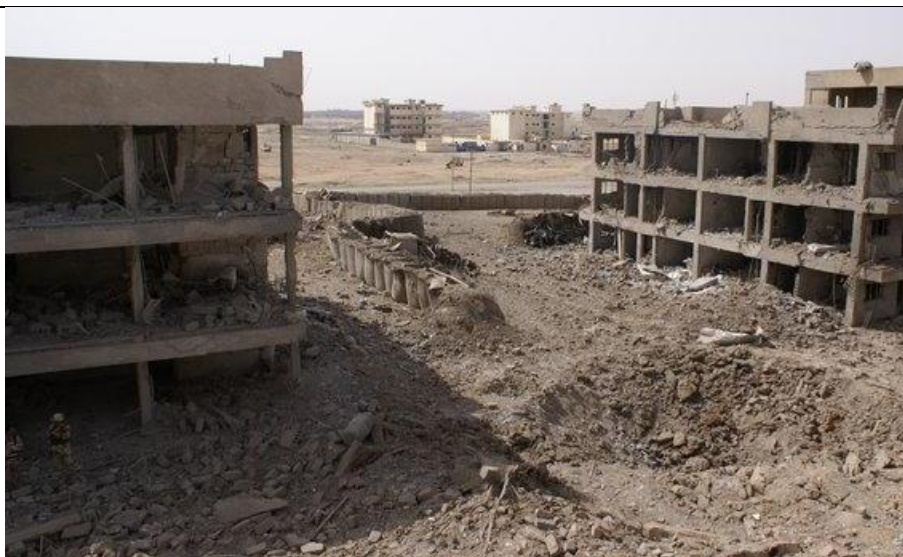
27. ábra Robbantás után állva maradt vasbeton épületek - Irak

Más támadásokról készült felvételek arról tanúskodnak, hogy bár a szerkezet nem vesztette el állékonyságát, de a robbanás láthatóan komoly pusztítást vitt véghez a beltérben mind a túlnyomás, mind a repeszhatás által. A 27. ábrán látható iraki támadásban nem történt közvetett összeomlás, mert a vasbeton vázas épület tartószerkezete lokálisan nem ment tönkre, bár tekintélyes károkat szenvedett (betonfedés megszűnése, keresztmetszet csökkenések), és sok halálos áldozattal járt, de ezek az áldozatok nem a közvetett összeomlás miatt voltak.

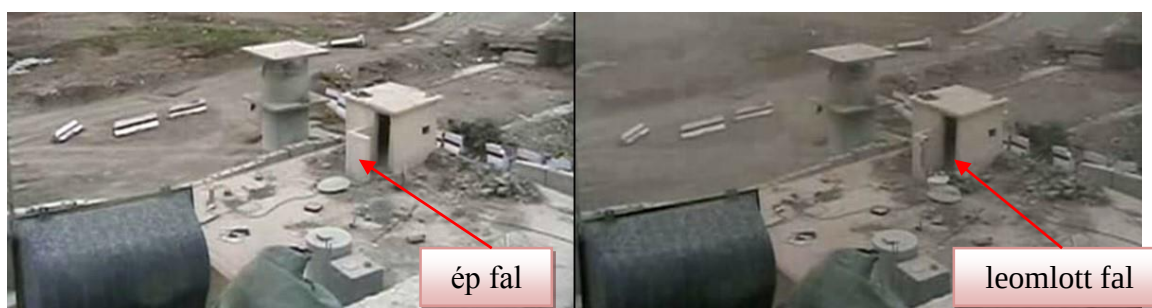
28. ábra Támaszponti épület előfalának leomlása a robbanás következtében - Irak

Némely esetben annyira gyengének, vagy távolinak tűnik a robbanás, hogy nevezhetnénk meg-hiúsult merényletnek is. Ugyanakkor a lökeshullám jelenlétének, és - kisebb - hatásának a jelei esetenként fellelhetők, például a konzolos attikafalak ledőlésében, szabadtetők burkolatának fel-szakadásában, vagy elektromos kisülésben. A gyenge kötésű falak ledőlését okozhatja a robbanás által kiváltott szeizmikus hatás is, amely a talajon keresztül hozza rezgésbe az integritását vesz-tő falazatot. Azt, hogy a négy oldalú megtámasztással nem rendelkező falfelületek mennyire érzé-kenyek a robbanásokkal szemben, mutatja 28. ábra is, ahol a biztonsági kamera felvételén látható a robbanás előtt a kis udvari épület előfalának ép, majd a robbanás után a leomlott állapota.
