Dr. Szabó József Zoltán¹

REZGÉSCSÖKKENTÉS TENGELY-BEÁLLÍTÁSSAL²

REDUCTION OF VIBRATION WITH SHAFT ALIGNMENT METHOD

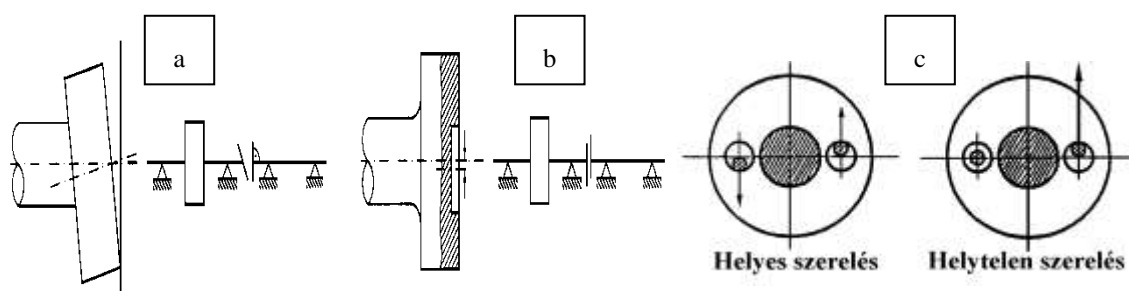
- **Síkütés:** a tengelykapcsoló homlokán axiális irányban mérhető ki. Ez olyan esetben áll elő, amikor a tengelykapcsoló homloksíkja nem merőleges a geometriai forgástengelyre. Lásd 2. a. ábra.
- **Radiális ütés:** vagy másik nevén külpontosság, a tengelykapcsoló henger felületén mérhető radiális irányú geometriai hiba, mely a legtöbb esetben a pontatlan gyártásból ered. Lásd 2. b. ábra.

2. ábra A tengelykapcsolók hibái. Síkütés (a), Radiális ütés (b), Osztáshiba (c)

- **Osztáshiba:** a tengelykapcsolók fogainak, dugóinak, lamelláinak, egymásba kapcsolódó részeinek az egyenlőtlen elosztása. Ennek következtében az erő és nyomaték átvivő elemek nem egyenlően részesülnek a terhelésben, amely ezen elemek korai kopását eredményezi. Lásd 2. c. ábra.

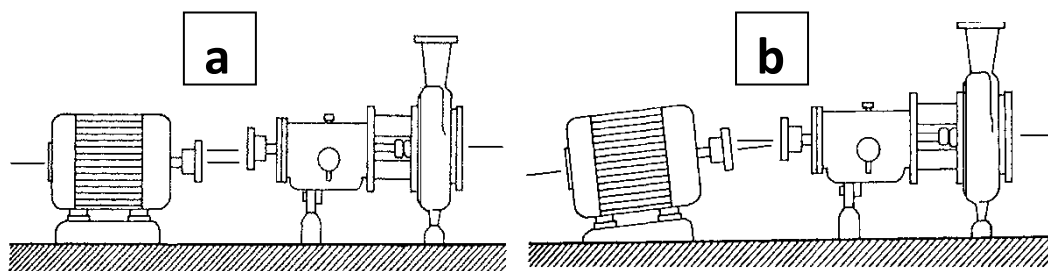
- **Párhuzamossági eltérést:** A 3. a. ábrán jól látható, hogy párhuzamossági hibáról abban az esetben beszélhetünk, ha a két gép geometriai értelemben vett forgástengelyei párhuzamosak ugyan, de nem esnek egybe. A hiba természetesen a függőleges és vízszintes síkban egyaránt előfordulhat. [4]

3. ábra A tengely beállítási hibák két alaptípusa. Párhuzamos eltérés (a), Metsződés, vagy szöghiba (b) [1]

- **Metsződést (szöghiba):** Metsződés esetén a geometriai értelemben vett forgástengelyek nem párhuzamosak egymással, hanem a vízszintes és/vagy függőleges síkban szöget zárnak be. A metsződés lehet a tengelykapcsoló szimmetria síkjában, de azon kívül eső ponton is. Lásd. 3. b. ábra. [1]
- **Kitérést:** Kitérés esetén a kapcsolódó tengelyek egyszerre párhuzamosan és szögben, illetve vízszintesen és függőlegesen is eltérnek az ideálistól. Az iparban ez a leggyakrabban előforduló tengely-beállítási hiba, kiküszöbölését mindkét síkban el kell végezni. [1]

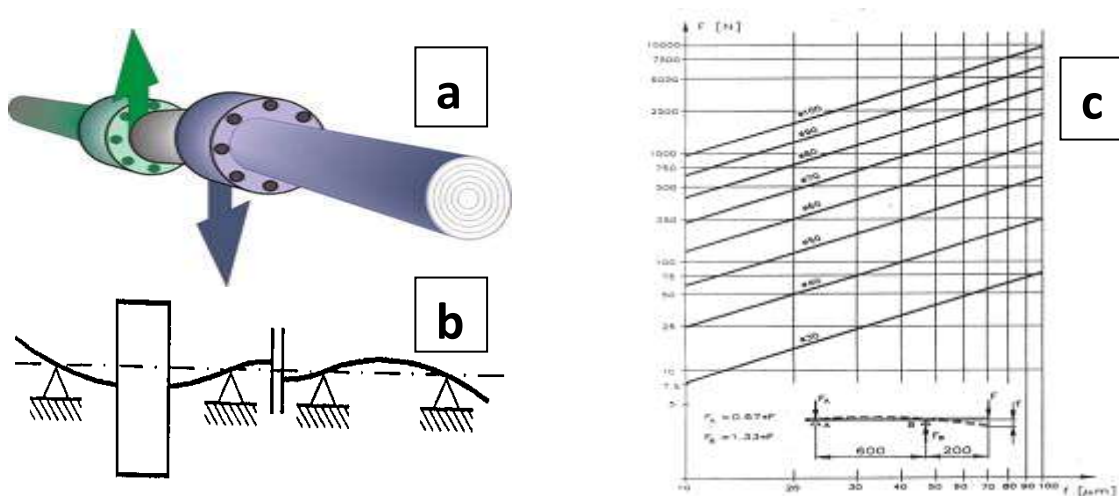
Mi történik akkor, ha egy hajtásláncba hibás tengelykapcsolókat építünk be, vagy az egyébként kitérő helyzetű tengelyeket a szerelés során egy közös egyenes felvételére kényszerítjük? A két tengelykapcsoló fél összekapcsolása (összehúzatása) során ebben az esetben olyan reakció erők jönnek létre, amelyek a tervező által nincsenek a gépszerkezetbe „álmodva”, viszont jelentősen megnövelhetik a csapágyak terhelését, a tengelyek és a tengelykapcsolók deformációját eredményezhetik, amint azt a 4. a és 4. b ábrák is szemléletesen mutatják.

4. ábra A kitérő tengelyeket terhelő erők
(a), A tengelyek deformációja (b), A deformációból eredő reakció erők (c)

A gép beindításakor a 4. b ábrán látható deformálódott tengely a térben álló semleges szál körül forog, azaz az egész tengely állandó rugalmas deformációt szenved teljes hosszában. Ez az állandó deformációs munka energia veszteséget és a tengelyek idő előtti kifáradását idézheti elő. A rugalmas szál síkgörbe, vagy térgörbe lehet aszerint, hogy a csapágyak egy síkban vannak-e, vagy sem. [1]

A tengely-beállítási hiba okozta lehajlás hatását a 4. c ábra segítségével szemléltetem. Egy tengely csapágyázását a mechanikából ismert egyszerű kéttámaszú tartóként kezelve, az ábrán látható adott geometriai helyzetre kiszámítottam a lehajlásból (a tengelykapcsoló felek összekapcsolásából) adódó kényszererő, illetve az ezzel egyensúlyt tartó csapágy reakcióerők nagyságát. A tengelyátmérőket $\varnothing 30 - \varnothing 100$ mm, a tengelybeállítás hibáját szimbolizáló lehajlásokat $10 - 100 \mu\text{m}$ között $10 \mu\text{m}$ -es lépésenként vettem fel. Logaritmikus léptékben ábrázolva a kapott eredményt, jól látszik, hogy a tengelyátmérő és a tengely-beállítási hiba nagyságának növekedése egyaránt az F erő növekedését eredményezi. A legnagyobb értékeket figyelembe véve pedig megállapítható, hogy egy $\varnothing 100$ mm-es tengelyátmérőnél és mindössze $0,1$ mm-es tengely-beállítási hibánál a tengelyek "összekényszerítéséből" akár $F_B = 13\,300$ N csapágy reakcióerő is keletkezhet a gép egyéb üzemszerű (előre tervezett) terhelésén túlmenően. Ha figyelembe vesszük, hogy egy átlagos 100 mm-es furatátmérővel rendelkező (pl. 6320 típuszámú) mélyhornyú golyóscsapágy maximális dinamikus alapterhelése 45.000 N, akkor könnyen beláthatjuk, hogy a helytelen beállítás idő előtti csapágy tönkremenetelhez vezethet és közel 30% -os élettartam csökkenést okoz. A csapágy és csapágyház károsodásra mutat példát az 5. ábra képei, melyeken nem megfelelő beállítás miatt bekövetkezett kosár törés (a.), belső gyűrű pittinges kopása (b.), illetve egy csapágyház közel 1 mm-es kopása látható, melyet a tengely-beállítási hiba és a 5. c. képen látható házban megforduló csapágy okozott.

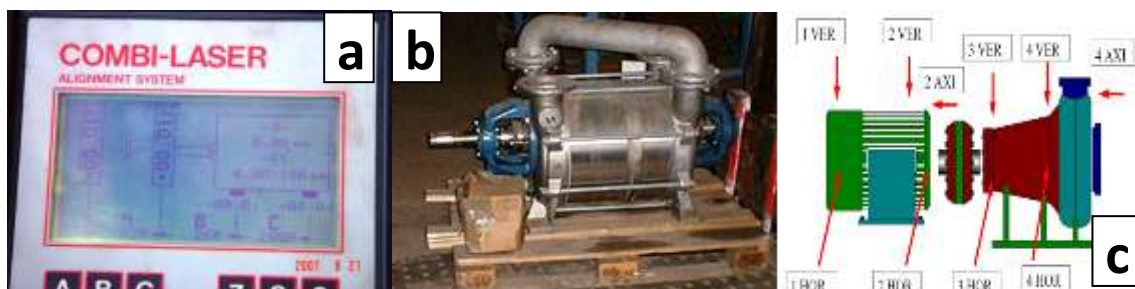
Egy élelmiszeripari gyárban üzemelő $P=30$ kW teljesítményű, $n=2980$ 1/min fordulatszámú vákuumszivattyú fényképét a 12. b. ábrán kísérhetjük figyelemmel, amely a valóságban egy egyszerű motorból – tengelykapcsolóból – szivattyúból álló gépláncnak felel meg. [8]

12. ábra A COMBI LASER műszeren kijelzett információk [11] (a),
Az esettanulmányban szereplő vízgyűrűs SIHI LPH típusú vákuumszivattyú képe (b) [8]
A motor-szivattyú egység mérési azonosítóinak felépítése (c)
