PLATTÍROZOTT ALUMÍNIUM-ACÉL LEMEZ KORRÓZIÓS VISELKEDÉSÉNEK VIZSGÁLATA⁴

PREVENTION WAYS OF THE CONTACT CORROSION PHENOMENON

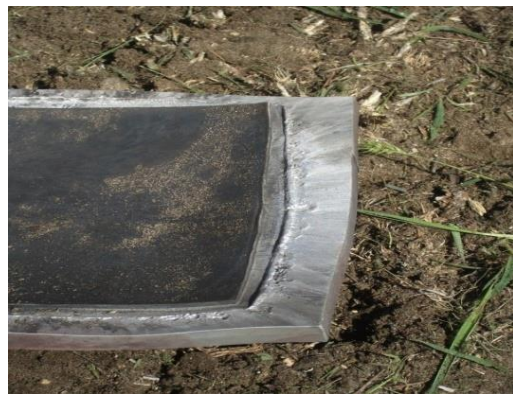
4. ábra A kész plattírozott lemez

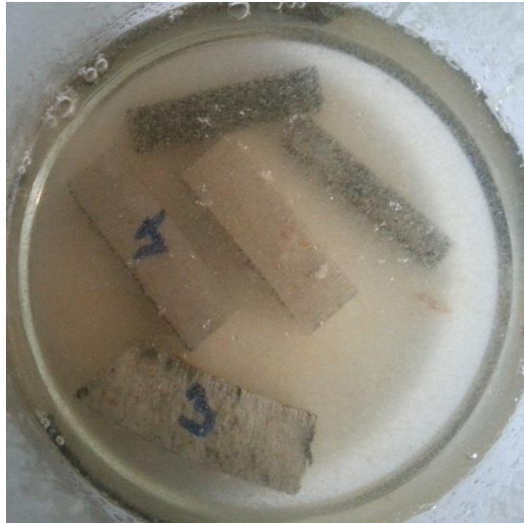
5. ábra Korróziós kísérlet mesterséges tengervízben¹⁴

A korróziós vizsgálatokat vizes sóoldattal (36% NaCl, 40 °C) végeztük. A próbatesteket a sóoldatban 30 napon keresztül bemeztve tartottuk. A kísérlethez mind a plattírozott lemezből, mind pedig az alumínium és az acél lemezekből kivágott próbatesteket használtuk.

Az irodalom szerint összeépíthető, ha potenciálkülönbségük abszolút értéke kisebb, mint $0,25\text{ V}$. Az alumínium és a vasötvözet (acél) esetében az összeépítés nem javasolt, mivel a potenciálkülönbség abszolútértéke $0,36\text{ V}$. A mért tömegvesztésekből számított átlagos százalékos korróziós veszteség $0,0615\%$. Ez 1 t acélszerkezet esetében már $61,5\text{ dkg}$ tengervíz elektrolit esetében 30 nap alatt. Acél és alumínium ötvözetek összeépítése nem javasolt.
